**ООО НАУЧНО-ПРОИЗВОДСТВЕННАЯ ФИРМА «АРС»
ИСПЫТАТЕЛЬНАЯ ЛАБОРАТОРИЯ
127273, Москва, ул. Отрадная, д. 2.
Тел.(499) 904-01-71, факс (499) 904-01-09**

ПРОТОКОЛ ИСПЫТАНИЙ № 78

**Перегородка каркасно-обшивная
по деревянному каркасу с антипиреновым покрытием
толщиной 74мм.**

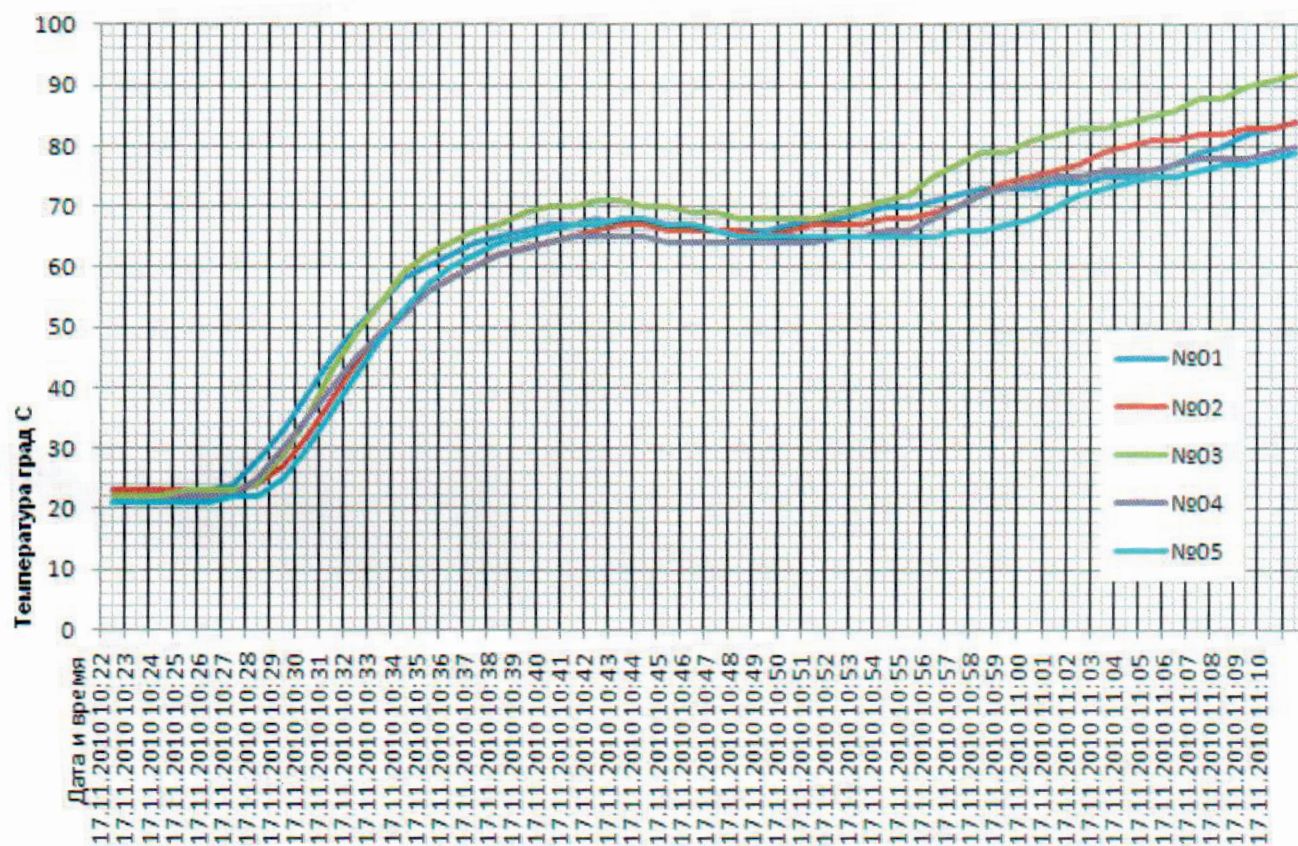
График №2. Изменение температуры на необогреваемой поверхности перегородки (термопары 1, 2, 3, 4, 5.)

Изменение температурного режима в огневом пространстве печи в процессе проведения испытания представлено на графике № 1, изменение температуры на не обогреваемой поверхности перегородки в процессе испытания представлено на графиках № 2,3. Внешний вид образцов в процессе огневого испытания показан на фото № 1-2. При испытании были отмечены следующие характерные особенности:

1. Фактическая потеря целостности (Е) в конструкции перегородки в процессе испытания не зафиксирована.
2. Фактическое состояние теплоизолирующей способности (I) на момент окончания испытания характеризуется:
 - превышение среднего значения температуры на необогреваемой поверхности перегородки по показаниям термоэлектрических преобразователей до нормативного значения относительно начальной (22 °С) на 140°С не зафиксировано.
 - максимальное значение повышения температуры на необогреваемой поверхности до нормативного, относительно начальной на 180 °С (202°), в отдельных точках на поверхности перегородки - не зафиксировано. Максимальное значение на момент окончания испытания -101°С (ТЭП №9).

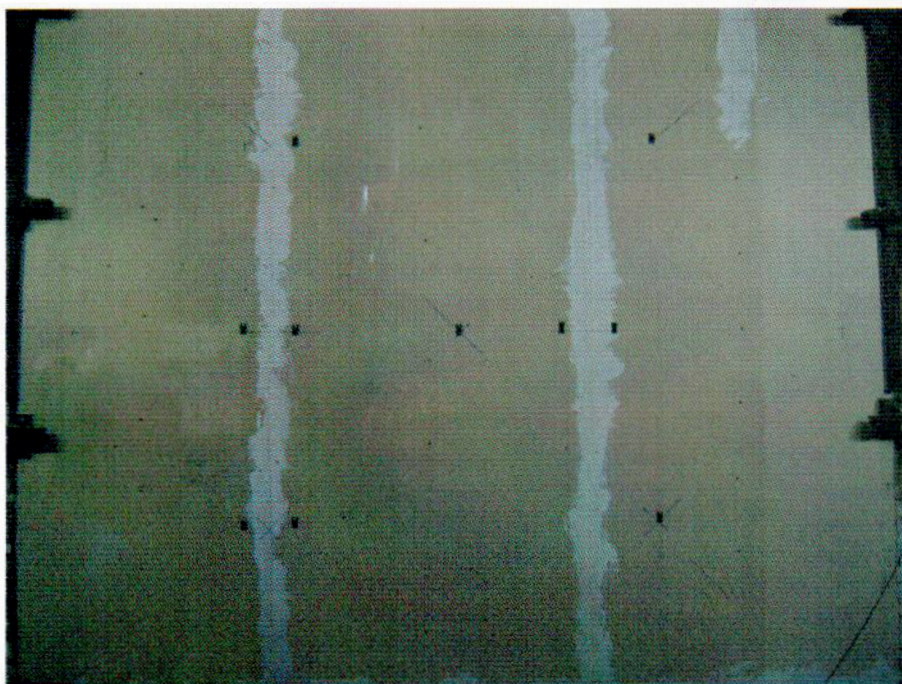
Фото №1. Перегородка каркасно-обшивная по деревянному каркасу толщиной 74мм перед проведением испытания.
