**ООО НАУЧНО-ПРОИЗВОДСТВЕННАЯ ФИРМА «АРС»
ИСПЫТАТЕЛЬНАЯ ЛАБОРАТОРИЯ
127273, Москва, ул. Отрадная, д. 2.
Тел.(499) 904-01-71, факс (499) 904-01-09**

ПРОТОКОЛ ИСПЫТАНИЙ № 76

**Перегородка каркасно-обшивная
по металлическому каркасу
толщиной 148мм.**

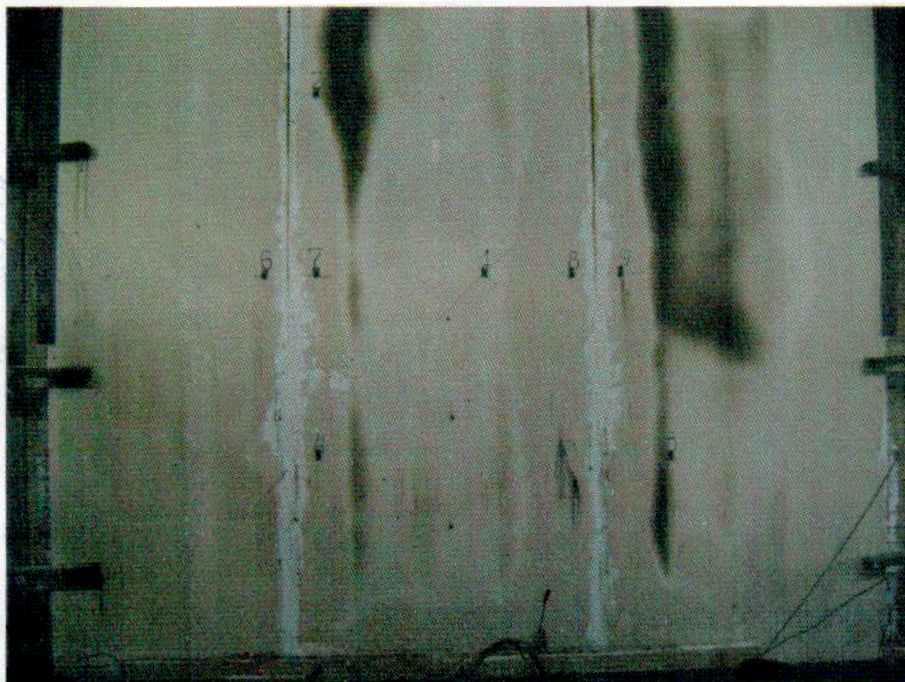
Фото №2. Перегородка каркасно-обшивная по металлическому каркасу толщиной 148мм после проведения испытания.

Изменение температурного режима в огневом пространстве печи в процессе проведения испытания представлено на графике № 1, изменение температуры на не обогреваемой поверхности перегородки в процессе испытания представлено на графиках № 2,3. Внешний вид образцов в процессе огневого испытания показан на фото № 1-2. При испытании были отмечены следующие характерные особенности:

Время	Результаты испытания
0' (10ч 05мин)	Начало испытания.
5'	Изменение цвета (черный) ГСП с обогреваемой поверхности перегородки.
13'	Обгорание (обугливание) ГСП на обогреваемой поверхности перегородки.
15'	Появление зазоров по стыкам ГСП перегородки 3-5мм (определено визуально) с обогреваемой поверхности перегородки.
25'	Появление зазоров по стыкам ГСП перегородки 8-10мм (определено визуально).
28'	Появление поперечных трещин на ГСП с обогреваемой поверхности перегородки.
53'	Полное разрушение (осыпание) первого слоя ГСП на обогреваемой поверхности перегородки.
78'	Выделение дымообразных продуктов по швам (стыкам ГСП) в верхней части, с необогреваемой поверхности, перегородки.
96'	Частичное отделение минераловатных плит, на обогреваемой поверхности перегородки, от наружной обшивки перегородки.
121'	По согласованию с представителем заказчика испытание остановлено.
